รายงานผลการปฏิบัติตามเงื่อนไขของมาตรการป้องกัน และลดผลกระทบต่อสิ่งแวดล้อม และมาตรการติดตามตรวจสอบคุณภาพสิ่งแวดล้อม

รายงานฉบับนี้ทำขึ้นเพื่อรายงานผลการปฏิบัติตามเงื่อนไขของมาตรการป้องกันและแก้ไขผลกระทบต่อสิ่งแวดล้อม และมาตรการการติดตามตรวจสอบคุณภาพสิ่งแวดล้อม ของท่าเทียบเรือหมายเลข 23A และ 23C ริมฝั่งแม่น้ำเจ้าพระยาของห้างหุ้นส่วนจำกัด สุภานาวา รายงานฉบับนี้เป็นรายงานของช่วงเดือน กรกฎาคม – ธันวาคม 2555

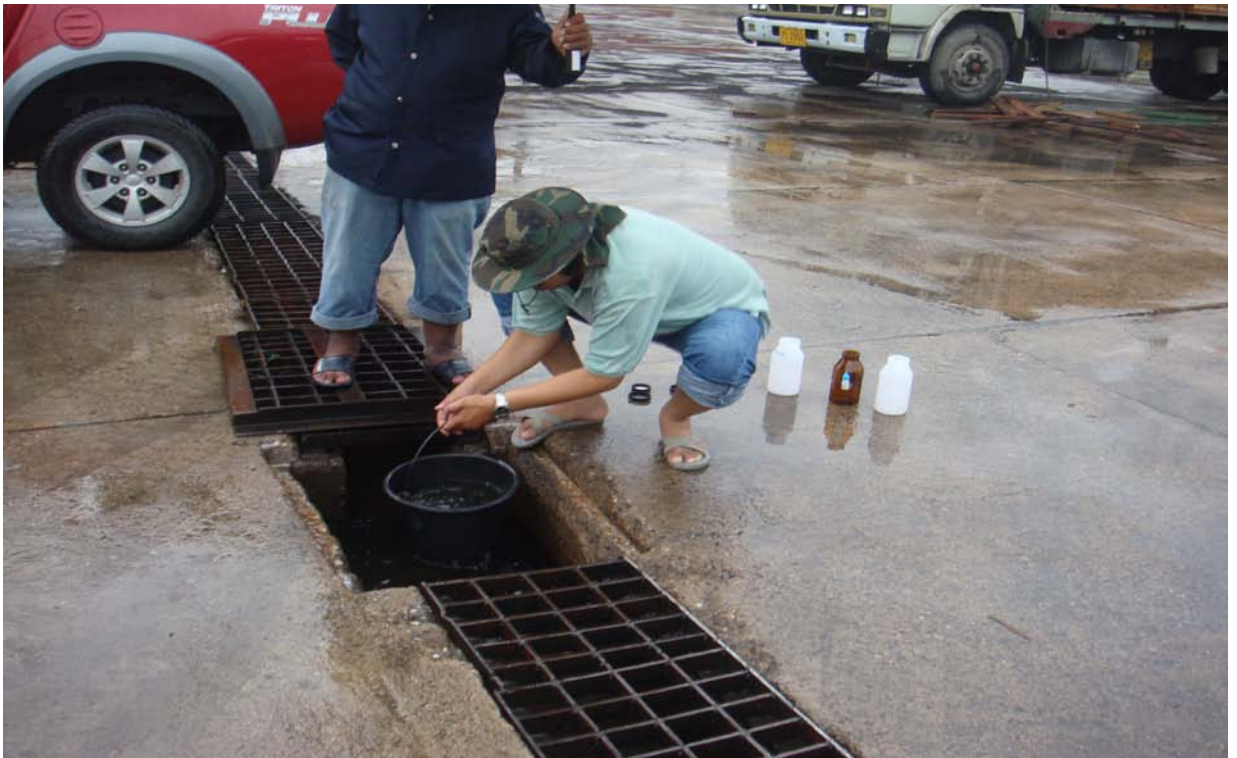
รูปที่ 3 : ภาพถ่ายการเก็บตัวอย่างน้ำเมื่อวันที่ 28 กันยายน 2555

รูปที่ 3 และ 4 ภาพถ่ายการเก็บตัวอย่างน้ำ ผลการตรวจวิเคราะห์ตัวอย่างน้ำได้แสดงไว้ในตารางที่ 3 และรูปที่ 5-8 กราฟแสดงผลการวิเคราะห์ตัวอย่างน้ำเปรียบเทียบกับค่ามาตรฐานฯ ซึ่งสามารถสรุปได้ดังนี้

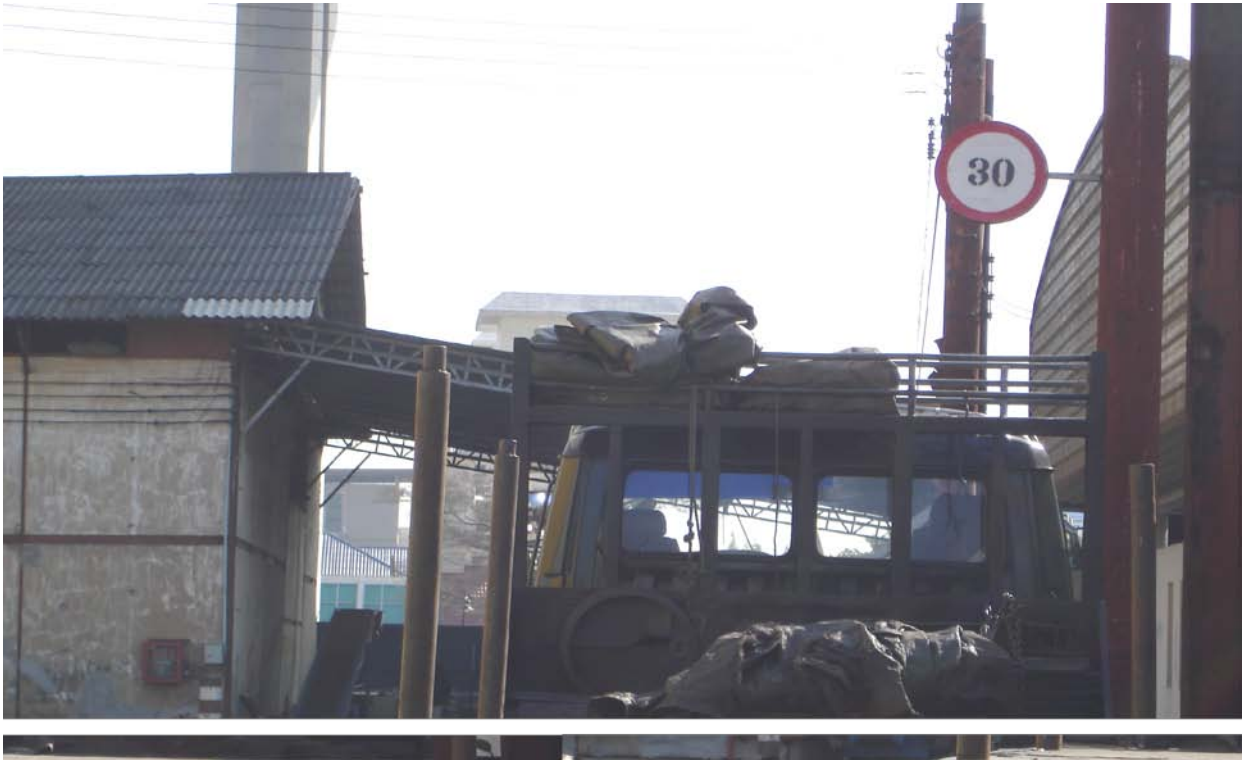
รูปที่ 9 : การติดตั้งป้ายจำกัดความเร็วบนพื้นที่โครงการ

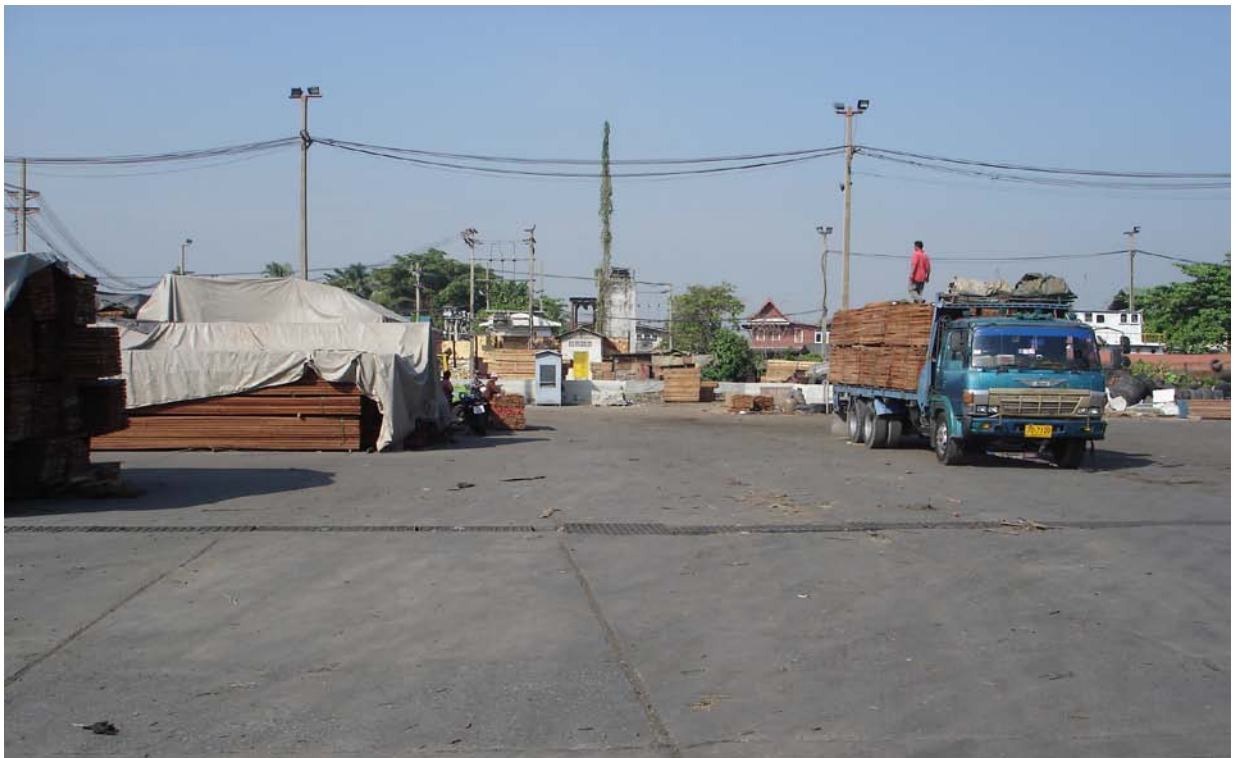
รูปที่ 10 : กองไม้บนพื้นที่โครงการ

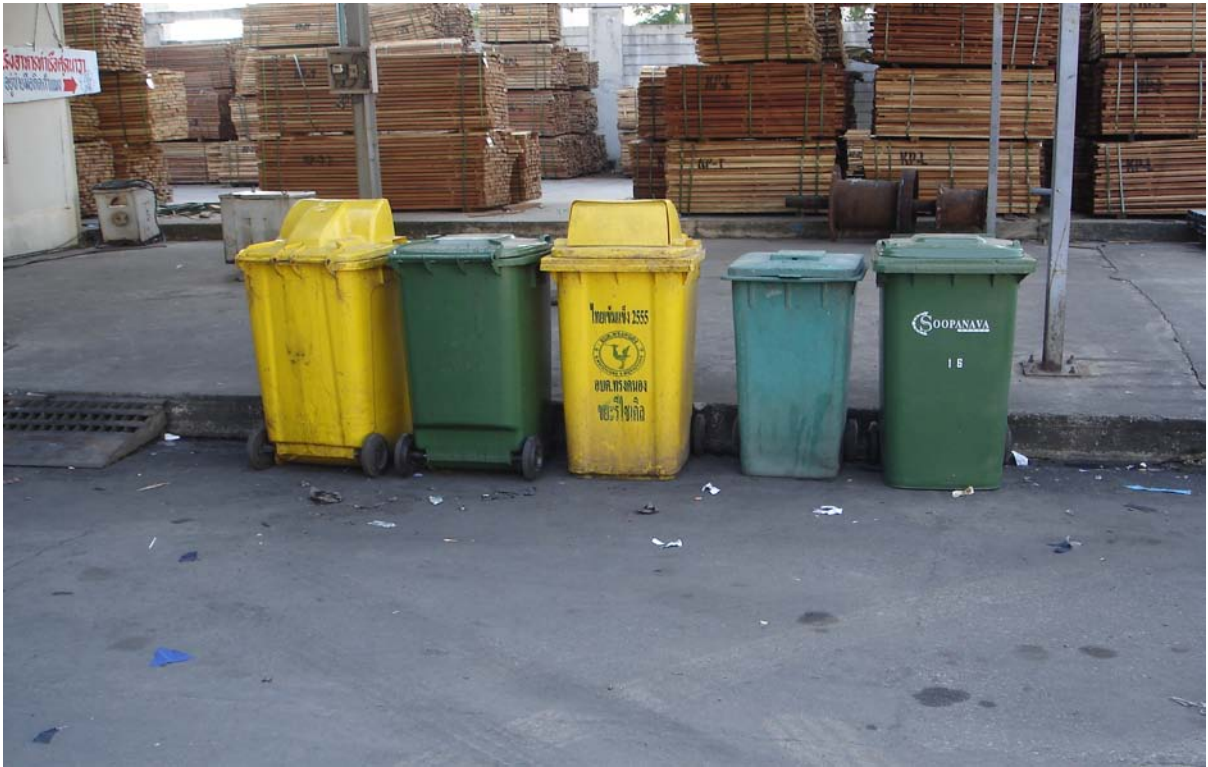
รูปที่ 11 : ถังขยะบริเวณหน้าอาคารสำนักงาน
