## บทที่ 5

### มาตรการป้องกันผลกระทบสิ่งแวดล้อม

ภาพที่ 5-1 มาตรการป้องกันผลกระทบสิ่งแวดล้อมบางส่วนที่ดำเนินการอยู่ในปัจจุบัน

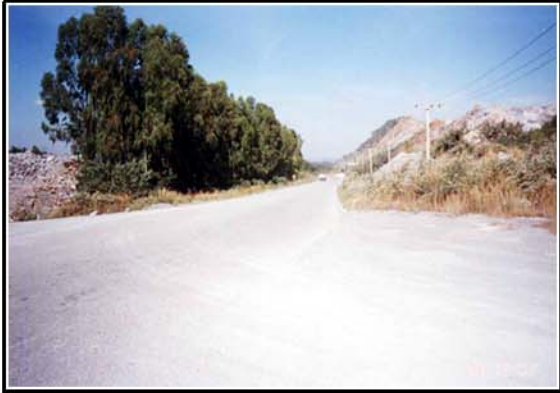
- เส้นทางขนส่งแร่จากหน้าเหมืองเข้าสู่โรงโม่หิน 1 และการปลูกไม้ยืนต้น(ยูคาลิปตัส)บริเวณแนวเส้นทาง

มาตรการป้องกันแก้ไขและลดผลกระทบต่อสิ่งแวดล้อม ที่ดำเนินการอยู่ในปัจจุบัน	ประสิทธิภาพของมาตรการ	มาตรการป้องกันแก้ไขและลดผลกระทบต่อสิ่งแวดล้อม ที่ต้องปฏิบัติเพิ่มเติม
<p>4) ปลุกต้นไม้จำพวกสนปฏิพัทธ์ ยูคาลิปตัส บริเวณตามแนวเส้นทางขนส่งแร่และบริเวณ โดยรอบโรงโม่ทั้ง 2 โรง เพื่อใช้เป็นแนวป้องกันฝุ่นที่จะเกิดขึ้น</p> <p>5) กำหนดเวลาระเบิดวันละ 1 ครั้ง (เวลาประมาณ 16.30 นาฬิกา) และหลีกเลี่ยงการระเบิดใน สภาพอากาศที่ไม่เหมาะสม เช่น ลมพัดแรง หรือมีฝนตก</p> <p>6) ติดตั้งระบบกำจัดฝุ่นแบบระบบถุงกรอง (Bag Filter) ระบบสเปรย์น้ำในทุกจุดที่ก่อให้เกิดฝุ่น และสร้างอาคารปิดคลุมโรงโม่</p> <p><b>1.3 เสียง</b></p> <p>1) ทำการระเบิดวันละ 1 ครั้ง ในช่วงเวลาประมาณ 16.30 นาฬิกา</p> <p>2) ออกแบบการใช้วัตถุระเบิดให้เหมาะสมตาม หลักวิชาการ รวมถึงหลีกเลี่ยงการจุดระเบิด</p>	<p>- <b>อยู่ในระดับดี</b> จากการพิจารณาผลการตรวจวัดระดับ เสียงเฉลี่ย 24 ชั่วโมง จากชุมชนในบริเวณใกล้เคียง ในช่วงที่ผ่านมาและในปัจจุบัน พบว่า ระดับเสียงที่ ตรวจวัดได้ยังมีค่าอยู่ในเกณฑ์มาตรฐานระดับเสียงที่</p>	<p>ชั้น วาคม-มกราคม) และช่วงฤดูฝน (ช่วงเดือน กรกฎาคม-สิงหาคม)</p> <p>1. ปฏิบัติตามมาตรการเดิมอย่างเคร่งครัด</p> <p>2. ติดตามตรวจสอบระดับเสียงเฉลี่ย 24 ชั่วโมง (Leq. 24 hr.) และระดับเสียงสูงสุด (Lmax) จำนวน 4 สถานี เช่น เดียวกับการติดตามตรวจสอบคุณภาพอากาศ โดยทำ</p>

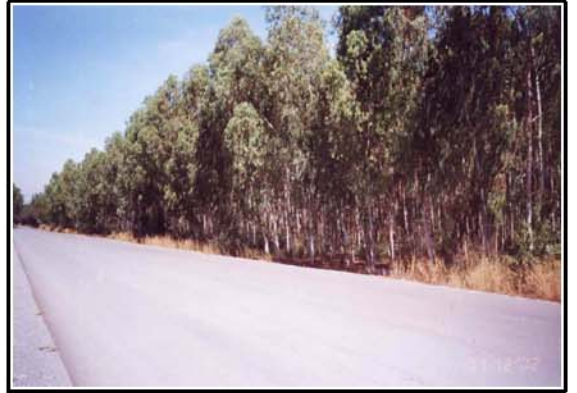
- การปลูกไม้ยืนต้น (ยูคาลิปตัส) ตามแนวเส้นทางขนส่งแร่จากโรงโม่หิน 2

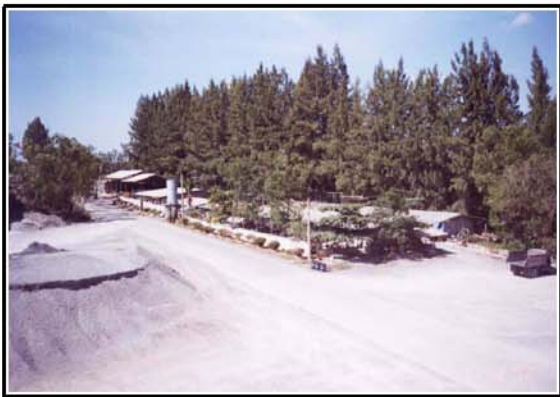
- การปลูกไม้ยืนต้น (สนปฏิพัทธ์) บริเวณโดยรอบโรงโม่หิน 1

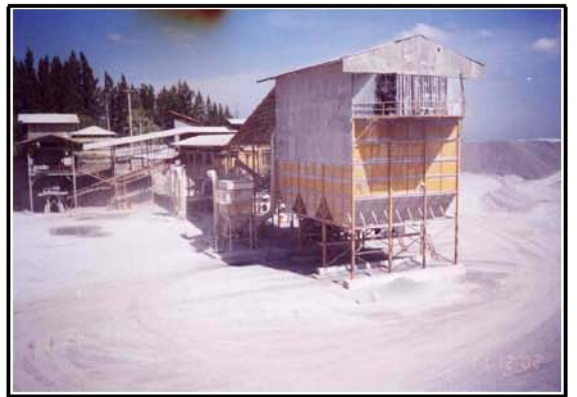
- โรงโม่ระบบปิดคลุมและระบบกำจัดฝุ่นแบบ Bag Filter

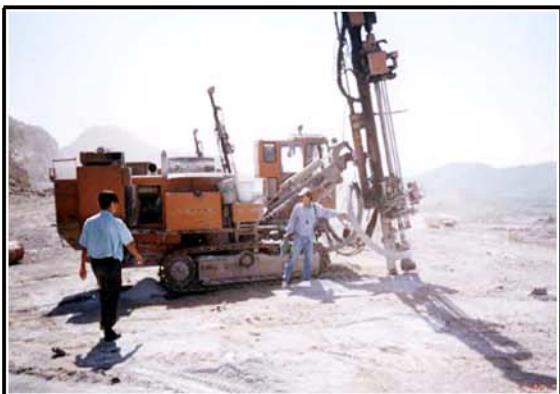
- รถเจาะระเบิดที่ติดตั้งระบบกำจัดฝุ่นขณะการเจาะ

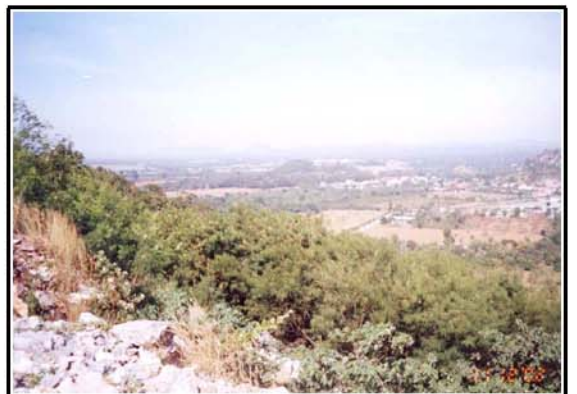
- การปลูกกระถินยักษ์บริเวณขอบแปลงทางด้านทิศเหนือ

มาตรการป้องกันแก้ไขและลดผลกระทบต่อสิ่งแวดล้อม ที่ดำเนินการอยู่ในปัจจุบัน	ประสิทธิภาพของมาตรการ	มาตรการป้องกันแก้ไขและลดผลกระทบต่อสิ่งแวดล้อม ที่ต้องปฏิบัติเพิ่มเติม
<p><b>1.5 อุทกวิทยาและคุณภาพน้ำ</b></p> <ol style="list-style-type: none"> <li>1) ปลุกพืชคลุมดินประเภทกระถินยักษ์ บริเวณโดยรอบพื้นที่โครงการทางด้านทิศตะวันออกและทิศใต้ เพื่อป้องกันการชะล้างและการพังทลายของดิน</li> <li>2) หากมีน้ำที่เกิดขึ้นจากบริเวณหน้าเหมืองในช่วงหน้าฝน ได้ทำการระบายลงสู่คูระบายน้ำริมถนนที่ติดกับแปลงค่าขอประทานบัตร</li> </ol> <p><b>2. ทรัพยากรสิ่งแวดล้อมทางด้านชีวภาพ</b></p> <ul style="list-style-type: none"> <li>- ทรัพยากรป่าไม้และสัตว์ป่า</li> </ul> <ol style="list-style-type: none"> <li>1) ไม่ดำเนินการใดๆ ในส่วนที่ไม่เกี่ยวข้องกับการทำเหมืองและตัดฟันต้นไม้เฉพาะในบริเวณที่มีการเปิดทำเหมืองเท่านั้น</li> <li>2) ทำการปลูกไม้ยืนต้นจำพวกกระถินยักษ์ บริเวณขอบแปลงทางด้านทิศเหนือ ทิศตะวันออก และทิศใต้ และปลูกยูคาลิปตัส สนประติพันธ์</li> </ol>	<p>- <b>อยู่ในระดับดี</b> จากผลการตรวจวิเคราะห์คุณภาพน้ำผิวดินและน้ำใต้ดินจากแหล่งน้ำในบริเวณใกล้เคียงพบว่า คุณภาพน้ำส่วนใหญ่ยังมีค่าอยู่ในเกณฑ์มาตรฐานที่กำหนด</p> <p>- <b>อยู่ในระดับดี</b> เนื่องจากการทำเหมืองของโครงการได้ทำการตัดฟันต้นไม้เฉพาะในส่วนที่เกี่ยวข้องกับการทำเหมืองเท่านั้น บริเวณใดที่ไม่เกี่ยวข้องกับการทำเหมือง ได้ทำการรักษาสภาพเดิมพร้อมกับการปลูกต้นไม้เสริมและทดแทนในบริเวณที่ราบทางด้านทิศตะวันตก บริเวณโดยรอบโรงโม่</p>	<p>- ปฏิบัติตามมาตรการเดิมอย่างเคร่งครัด</p> <p>- ปฏิบัติตามแผนการฟื้นฟูสภาพพื้นที่ที่ได้กำหนดไว้ อย่างเคร่งครัด</p>
