รายงานผลการปฏิบัติตามมาตรฐานการป้องกันและแก้ไขผลกระทบต่อสิ่งแวดล้อม
และการติดตามตรวจสอบผลกระทบต่อสิ่งแวดล้อม
เดือนธันวาคม 2555

โครงการทำเหมืองแร่หินปูนเพื่ออุตสาหกรรมปูนซีเมนต์
แร่หินปูนเพื่อทำปูนขาว สำหรับอุตสาหกรรมน้ำตาลหรือฟอกหนัง
แร่หินปูนเพื่ออุตสาหกรรมเคมี
และแร่หินปูนเพื่ออุตสาหกรรมก่อสร้าง

(ประทานบัตรเลขที่ 32450/15795)

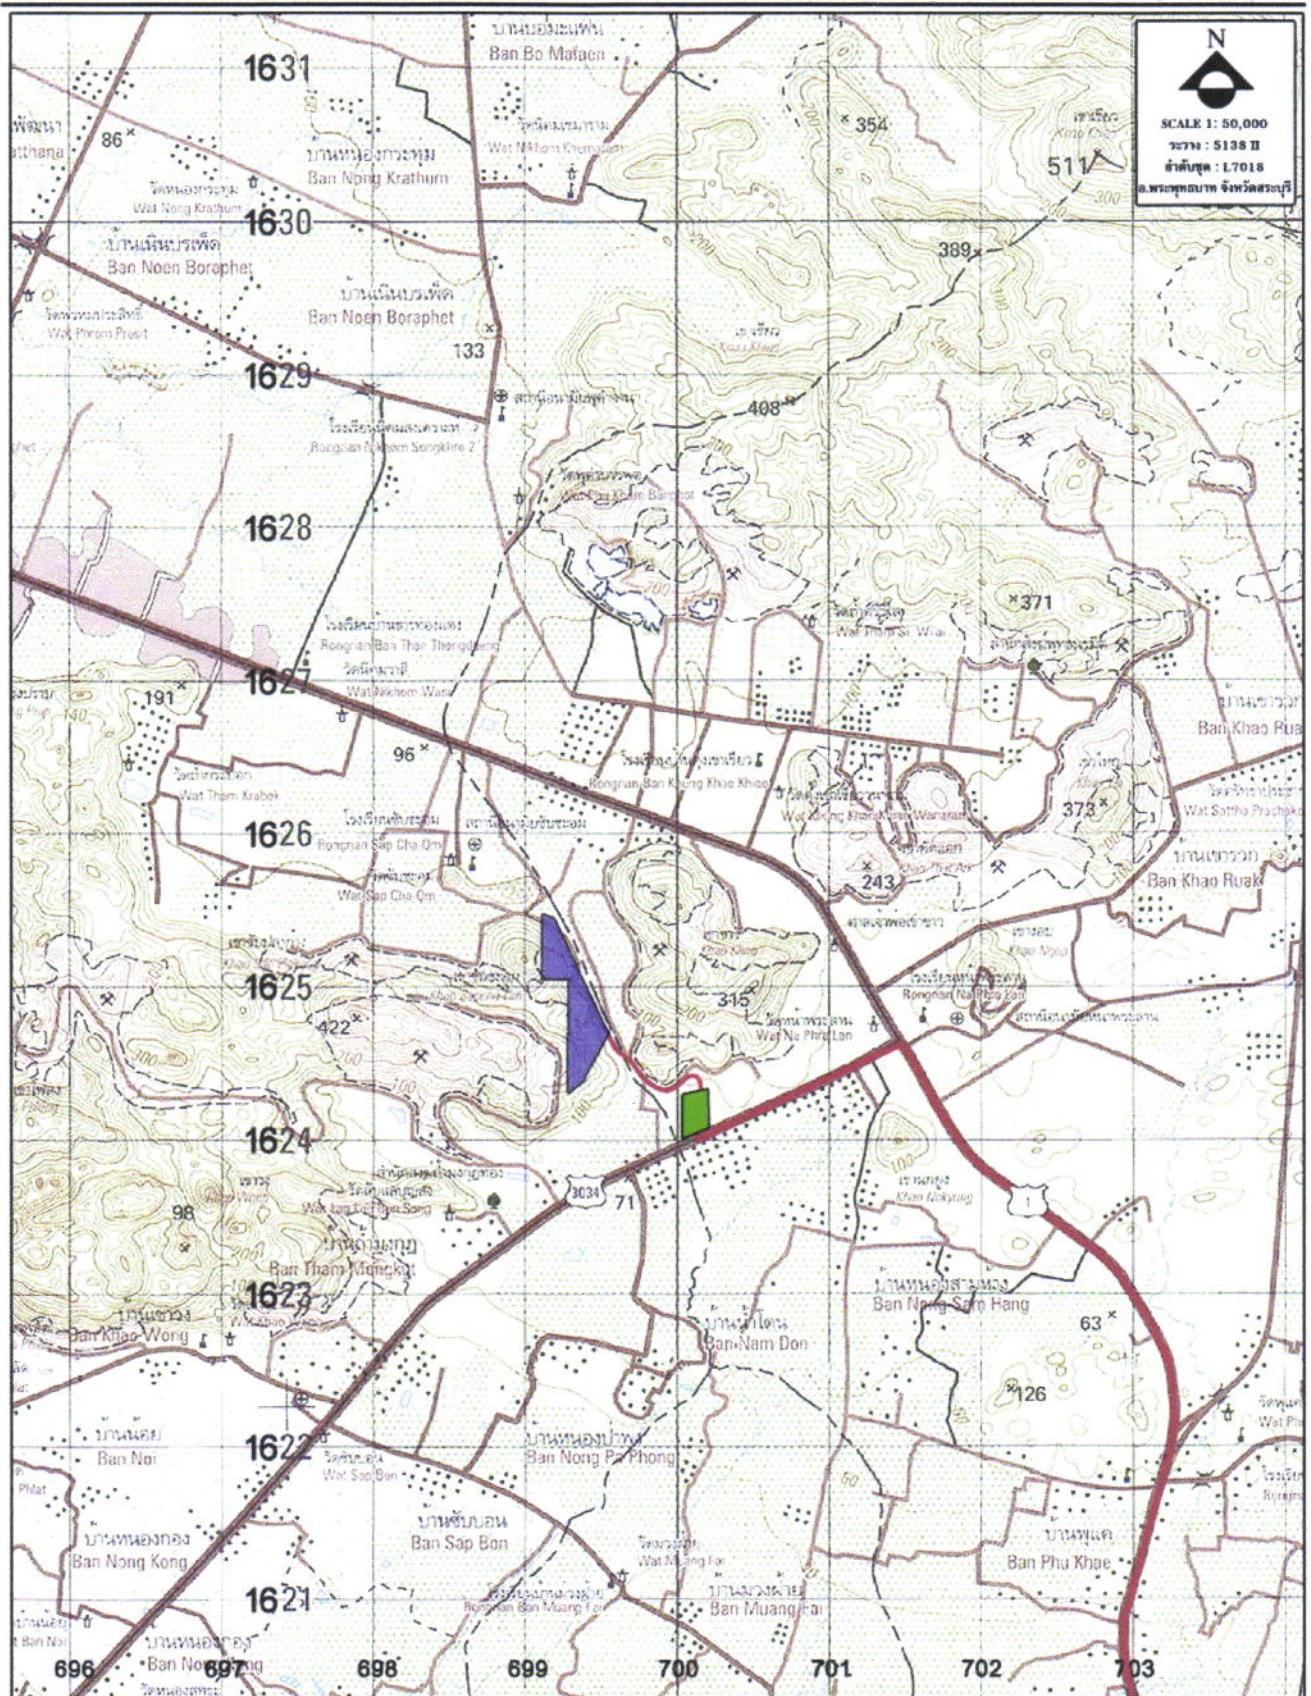
รูปที่ 1-1 แสดงจุดที่ตั้งของพื้นที่โครงการ

พื้นที่โครงการ
-

เส้นทางขนส่งแร่
-

โรงโม่หินของโครงการ (บจก.พรพิศศิลา)

โครงการทำเหมืองแร่หินปูนเพื่ออุตสาหกรรมปูนซีเมนต์ แร่หินปูนเพื่อทำปูนขาว สำหรับอุตสาหกรรมน้ำตาลหรือฟอกหนัง แร่หินปูนเพื่ออุตสาหกรรมเคมี และแร่หินปูนเพื่ออุตสาหกรรมก่อสร้าง ประทานบัตรเลขที่ 32450/15795 ของห้างหุ้นส่วนจำกัด อุดมศิลา ตั้งอยู่ที่ตำบลเขาวง อำเภอพระพุทธบาท จังหวัดสระบุรี ปรากฏอยู่ในแผนที่ภูมิประเทศ ของกรมแผนที่ทหาร มาตราส่วน 1:50,000 ลำดับชุดที่ L7018 ระวางที่ 5138 II โดยอยู่ระหว่างเส้นกริดแนวตั้งที่ 699-700 ตะวันออก และเส้นกริดแนวนอนที่ 1624-1626 เหนือ โดยมีพื้นที่ทั้งหมด 124-3-83 ไร่ (รูปที่ 1-1)

การคมนาคมเข้าสู่พื้นที่โครงการ สามารถเดินทางจากกรุงเทพฯ โดยทางรถยนต์ ผ่านจังหวัดสระบุรี ไปตามทางหลวงหมายเลข 1 (ถนนพหลโยธิน) เมื่อถึงบริเวณสามแยกพุดแค ให้เลี้ยวซ้ายแล้วตรงไปทางอำเภอพระพุทธบาท และเมื่อถึงสามแยกหน้าพระลานให้เลี้ยวซ้ายไปประมาณ 2 กิโลเมตร ให้เลี้ยวขวาผ่านทางเข้าโรงโม่หินของโครงการ (โรงโม่หินบริษัท พรพิศศิลา จำกัด) เดินทางต่อไปตามถนนหินคลุกบดอัดแน่น ประมาณ 1 กิโลเมตร จะถึงพื้นที่ประทานบัตรของโครงการ (รูปที่ 1-1)
